GaN系材料の電子準位評価

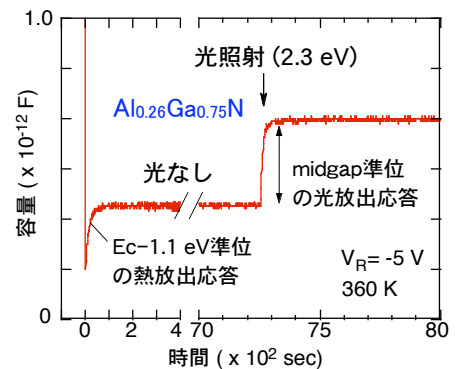
図2 高温での光容量法によるAlGaN中のmidgap準位の検出

評価の一例を図2に示す。過渡容量分光法(DLTS法)と光容量法の組み合わせにより、Al組成30%程度のAlGaNエピタキシャル層の禁制帯中央近傍(伝導帯からのエネルギー:1~2eV)に存在する電子準位(midgap準位)を検出することができた。これらの準位は 10^{16} cm^{-3} 台の高密度で存在しており、非発光過程を伴う再結合中心として作用する可能性を有している。

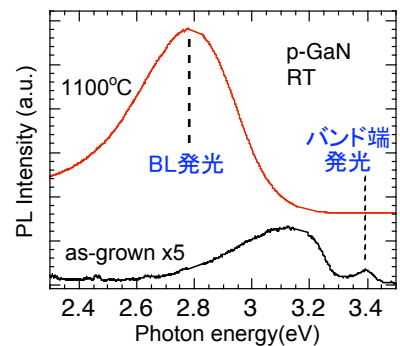
図3 Mg-doped p-GaN表面からのPLスペクトルの変化

図2には、Mgをドープしたp-GaNをを高温熱処理した場合のPL発光の変化を示す。20nmのSiO₂膜を保護膜とした。as-grown試料では、バンド端発光が認められるが、3.1eV付近にピークを持つブロードな発光が支配的であり、p-GaNの報告例と一致している。一方、アニール後の表面からの発光では、バンド端発光はほとんど観測されず、2.8eV付近にピークを持つ強い発光(BL)が現れた。このBL発光はMgを高密度にドープしたGaNでしばしば報告されており、深いドナー準位とMgアクセプタ準位間の遷移、または、Mg-V_N複合欠陥とMgアクセプタ準位間の遷移の可能性が指摘されているが、成因は明らかになっていない。いずれにしても、高温アニールによりp-GaN表面に深い準位が高密度に生成されたことを示した結果であり、Mgの表面偏析、Ga空孔、N空孔等が原因と思われる。
